Programme ECOLEADER (2001-2005)

Projet N° 1 - Essais sismiques sur un portique en béton armé 2 étages renforcés par des dispositifs dissipatifs

Project N° 2 - Essais sismiques sur un portique en béton armé 2 étages réparées par des tissus de fibre de carbone

Comportement sismique d'ossatures en béton armé avec remplissage en maçonnerie

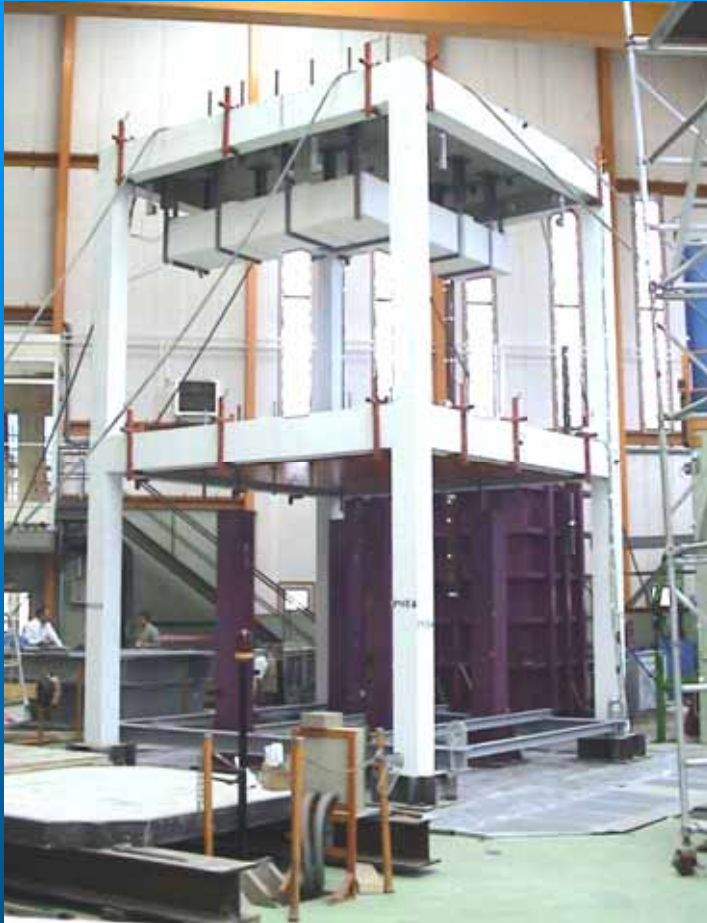
Projet n° 1 : Essais sismiques de portiques double étage de référence

➤ Maquette Echelle 1,

- 2 planchers ($e = 12 \text{ cm}$),
- $L \times l : 4,3 \text{ m} \times 4,3 \text{ m}$,
- Hauteur : 6,9 m,
- Section Poteaux : 26 cm x 26 cm
- Section des poutres : 40 cm x 26 cm
- Masse : 20 tonnes (+ 9 t de masses additionnelles)

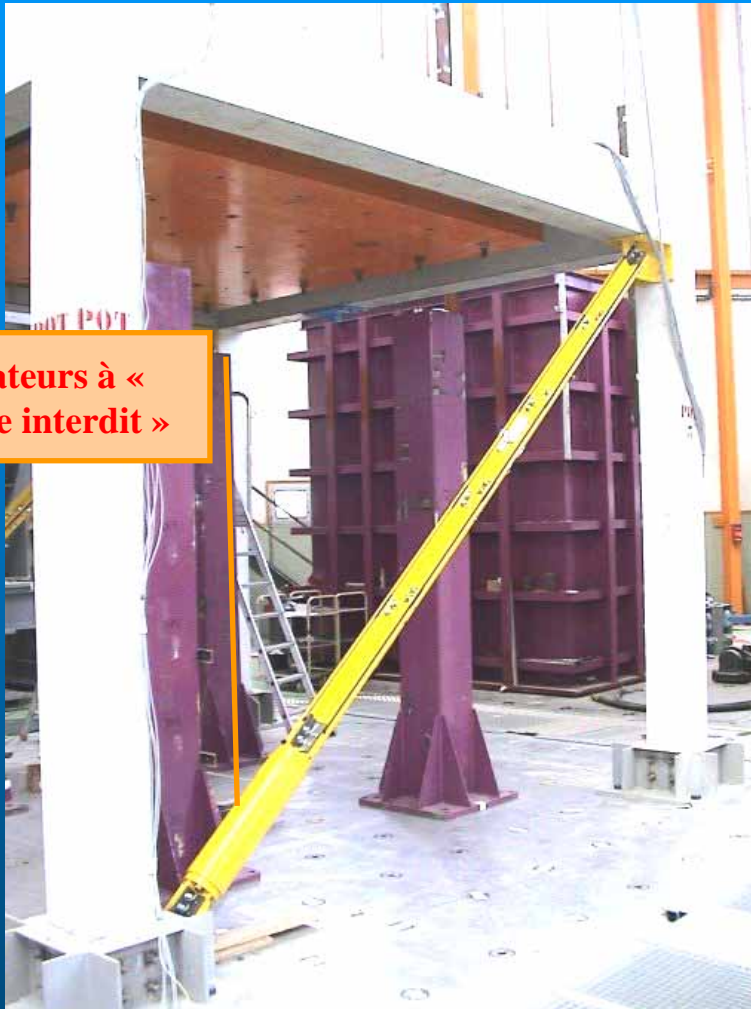
Dissipateurs à «
flambage interdit »

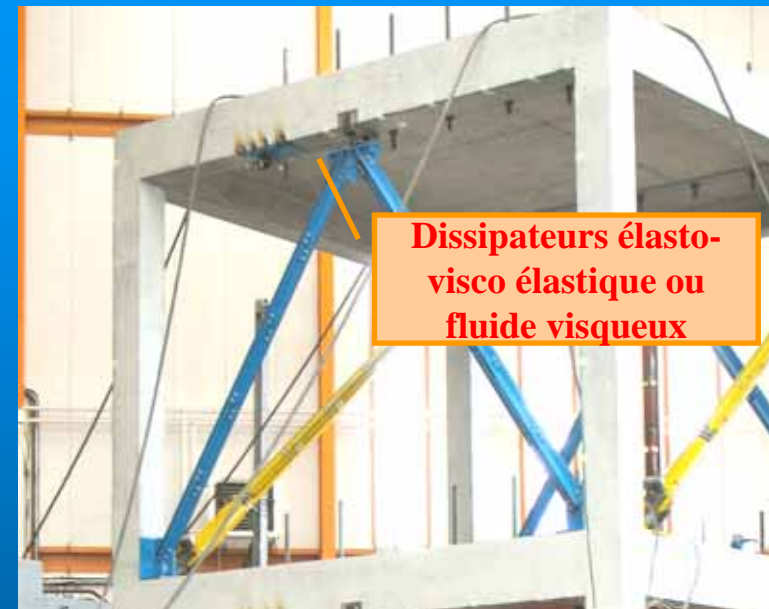
Dissipateurs élasto-
visco élastique ou
fluide visqueux

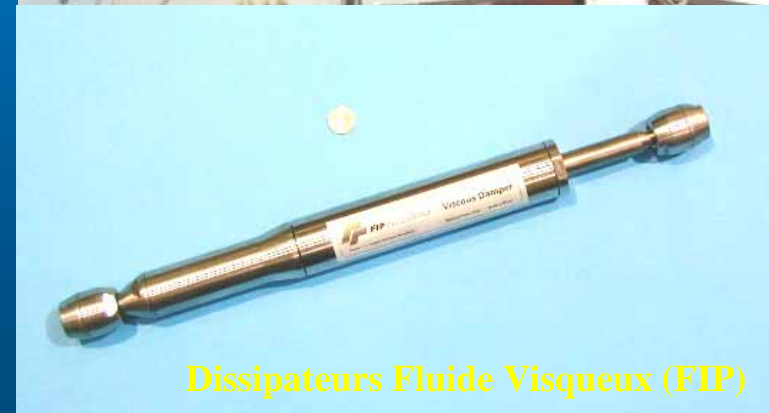
Dissipateurs Fluide Visqueux (FIP)

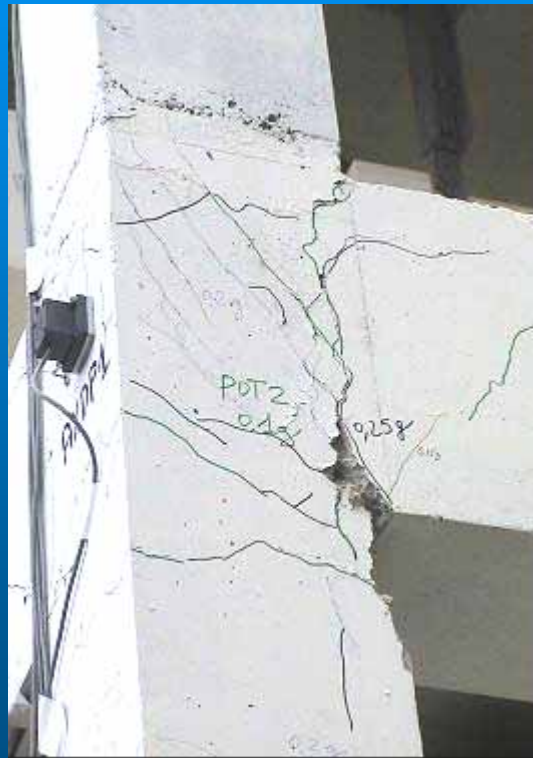
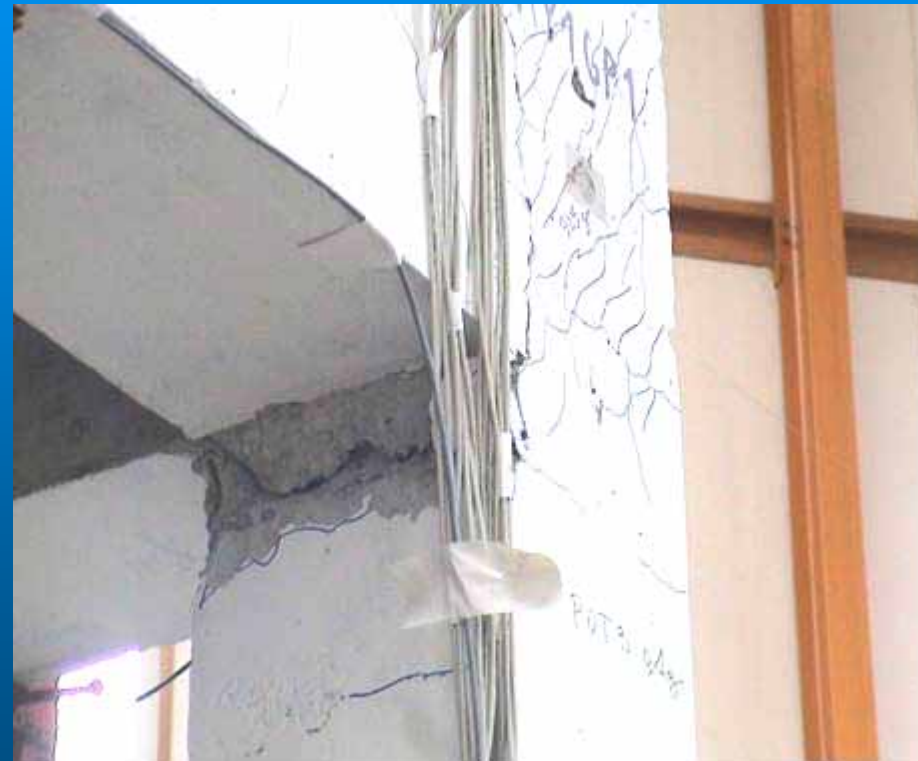
➤ Maquette de référence (non renforcée)

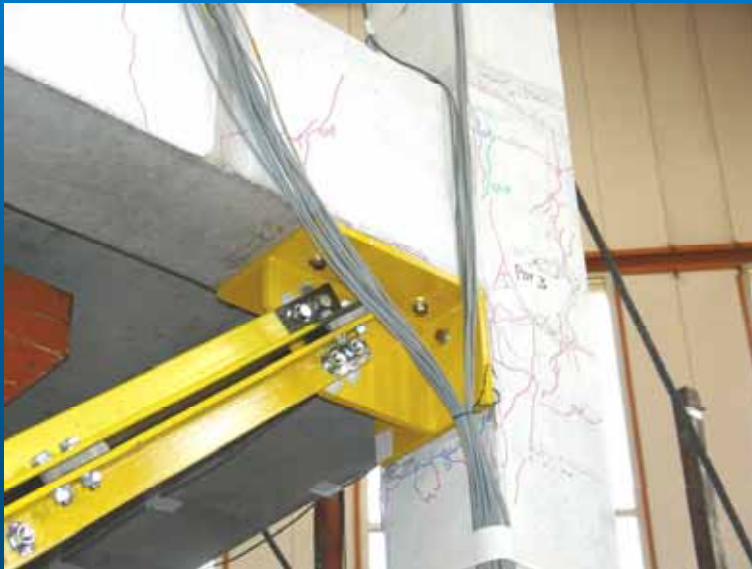
➤ *Maquette avec dissipateurs*

➤ *23 essais sismiques réalisés*

- *Essais mono-axiaux en changeant les dissipateurs,*
- *Accélération maximales appliquées : 0,45 g,*
- *Peu de dommages observés sur la maquette,*
- *Réduction importante des déplacements inter-étages par rapport aux essais sans les dissipateurs.*

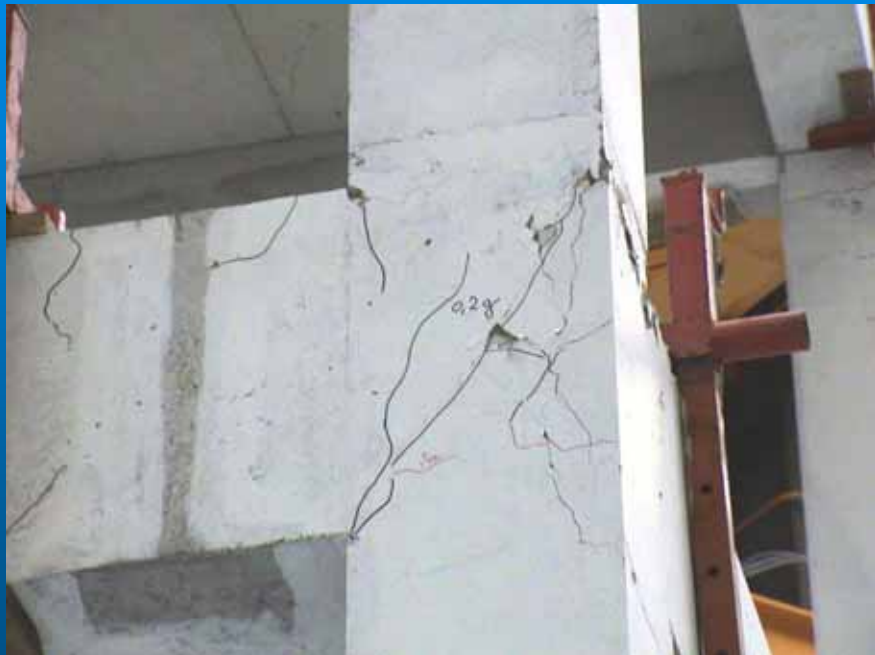
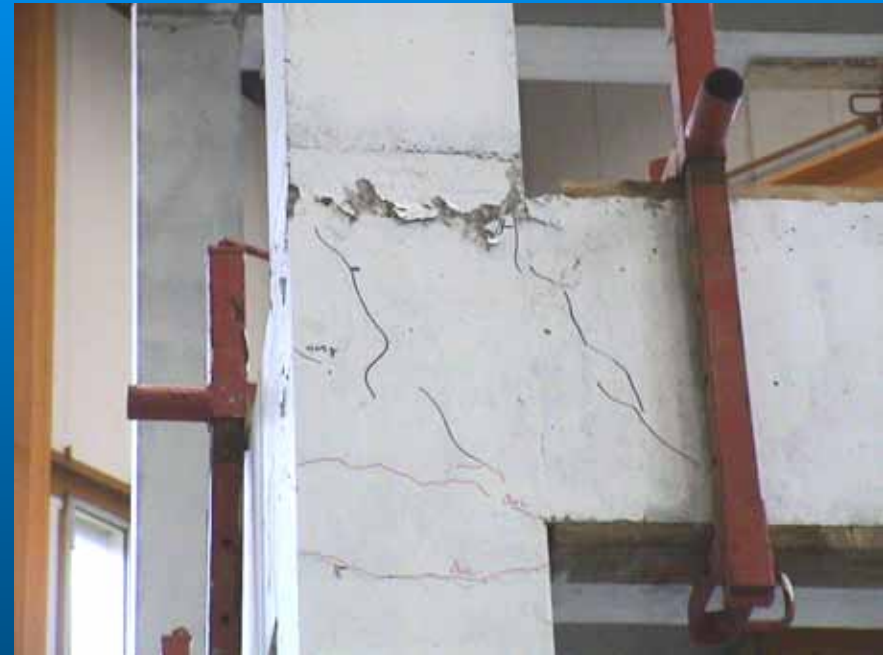
Dommmages sur portique avant réparation

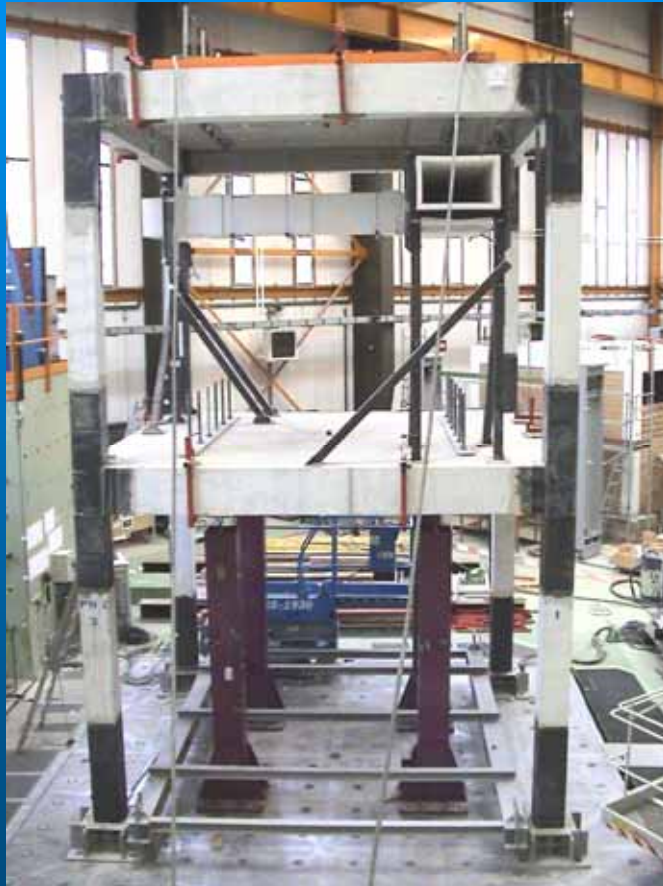
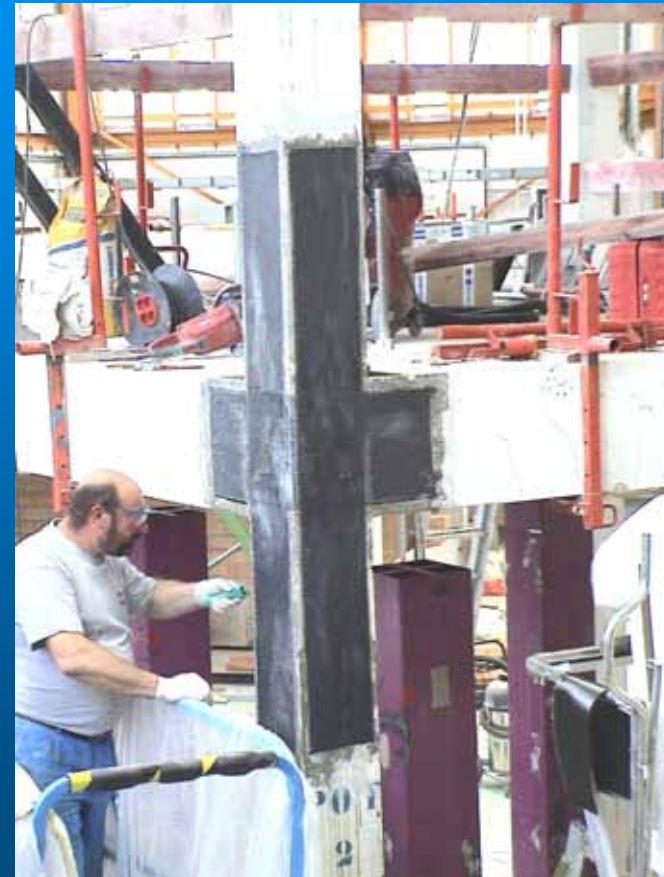
Réparation du portique

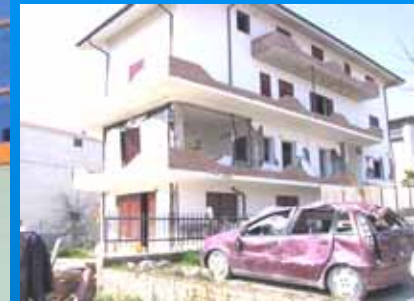
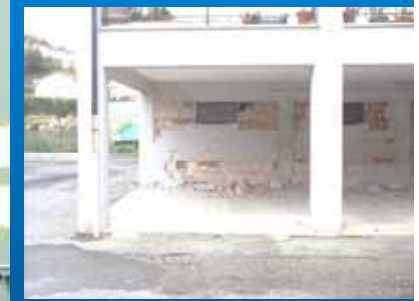
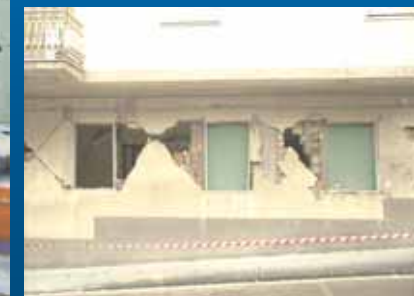
Murs maçonnés

Source de rigidité et de dommages

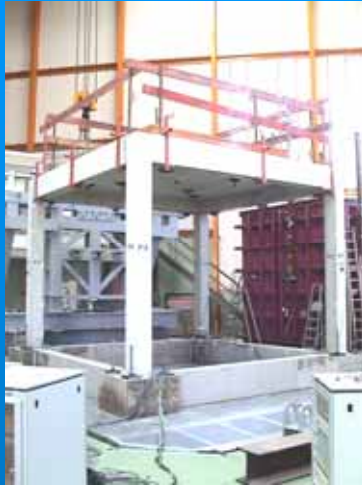
Série n°1:
Octobre 2004
portique génie civil
nu de référence
(bas niveau)

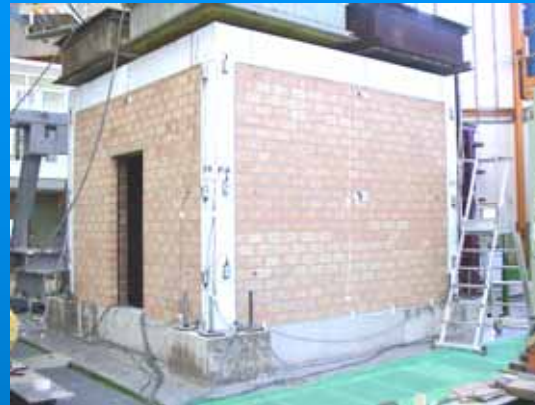
Série n°2:
Décembre 2004
portique avec 4
murs en briques
(fort niveau)

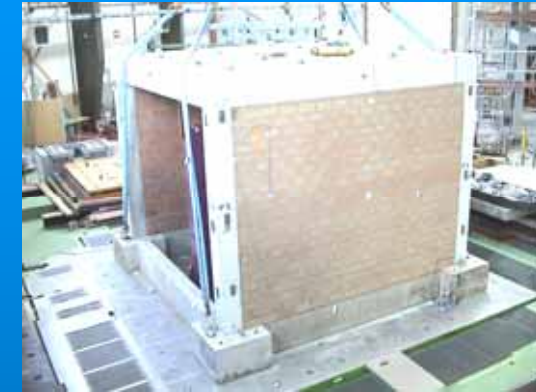
Série n°3:
Janvier 2005
portique avec 2
murs en briques
(fort niveau)

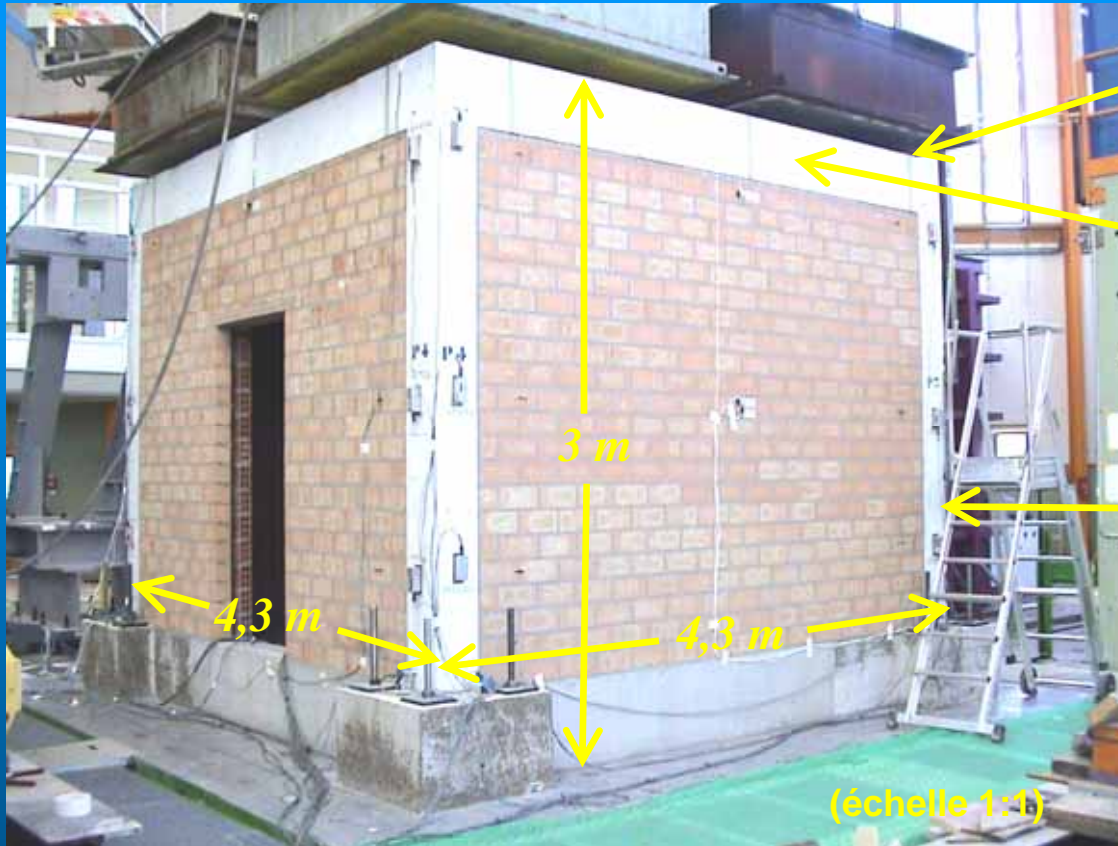
Quelques caractéristiques géométriques

Épaisseur du plancher :
12 cm

Section des poutres
40 cm x 26 cm

Section des colonnes
26 cm x 26 cm

Masse maquette : 20 tonnes }
Masses additionnelles : 30 tonnes } 50 tonnes embarquées

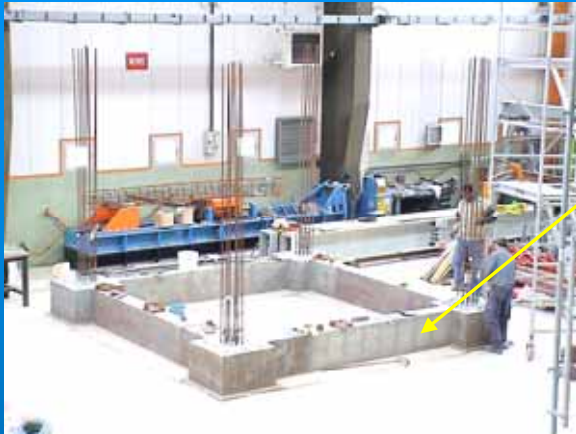
Première coulée
(longrines)

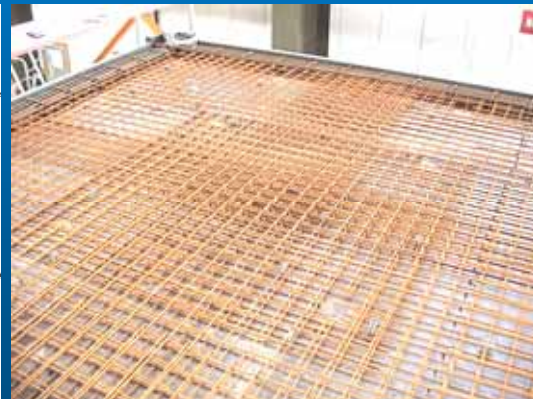
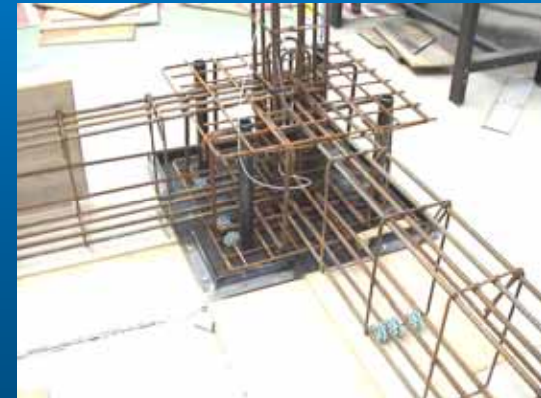
Ferrailage des nœuds
longrines - colonnes

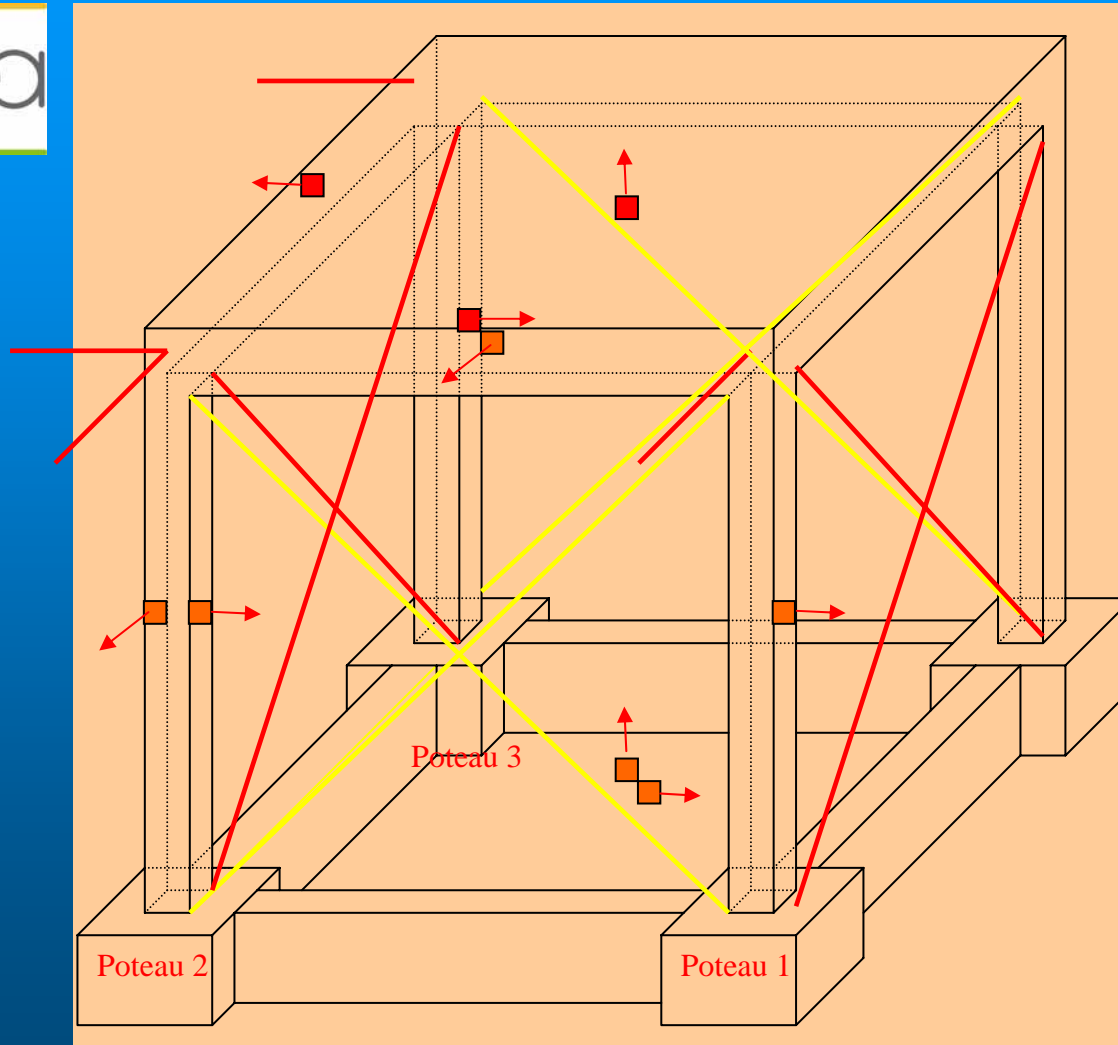
Instrumentation du génie civil:

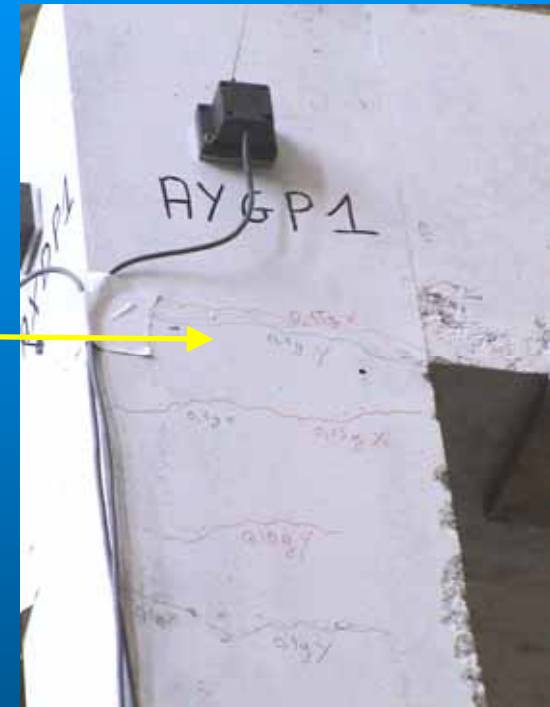
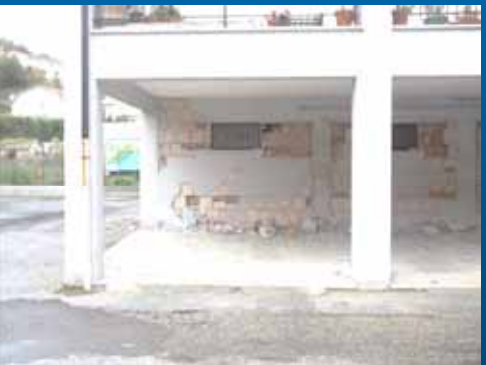
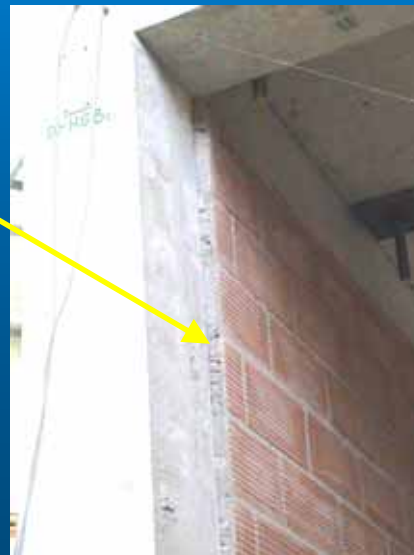
DOMMAGES
